Överlåtelsebesiktning

SSMBA18-001 Södra Allén 17 a

Fastighetsbeteckning: Vågskivan 28
Gatuadress: Södra Allén 17 a
Ort: Sundsvall
Kommun: Sundsvall

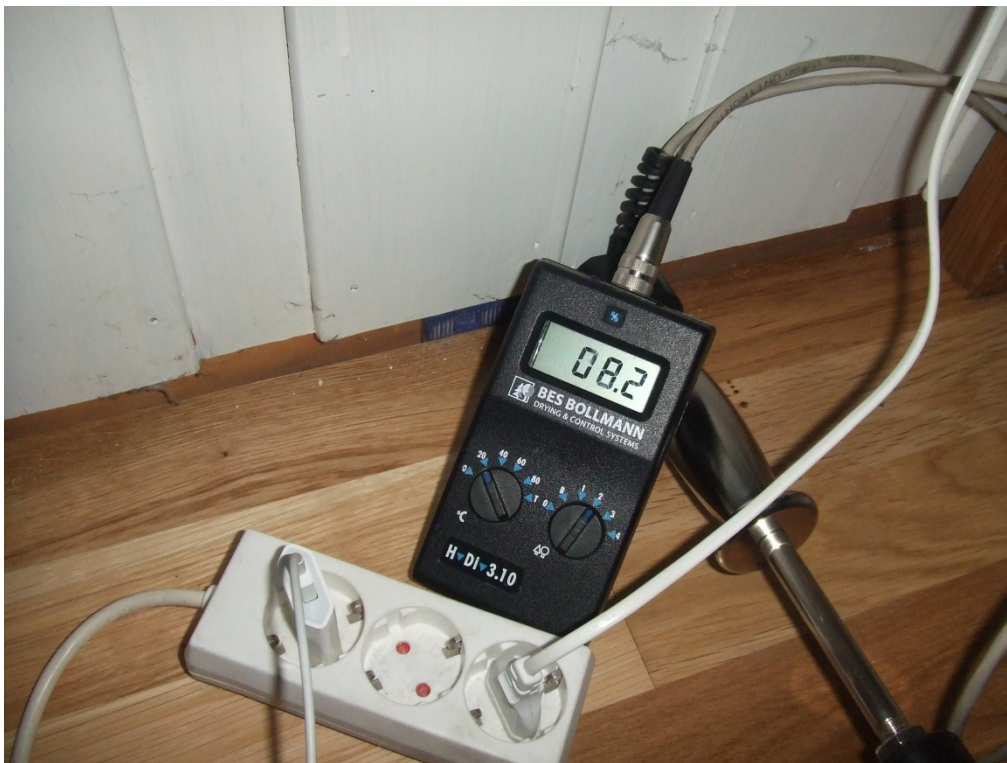
Byggnadsdel	Entréplan
Konstruktionsdel	Reglad yttertvägg i rum vid dusch
Konstruktionsuppbyggnad	Träreglar med träpanel på.

Vid mätning av fuktkvot i reglad vägg uppmättes ett värde till 8,2 %
